Отчет о применении оборудования для контроля бетона на объектах, находящихся в ООО «Научно-сертификационным учебном центре материаловедения и ресурса компонентов ядерной техники «Центр материаловедения и ресурса».

Демонстрация и апробация ультразвукового низкочастотного томографа А1040М ПОЛИГОН и дальнейший поиск дефектов на объектах, принадлежащих ООО «НУЦ «ЦМиР».

Железобетонные конструкции подвального помещения ООО «НУЦ «ЦМиР»

Дата обследования: 2 июня 2009 года.

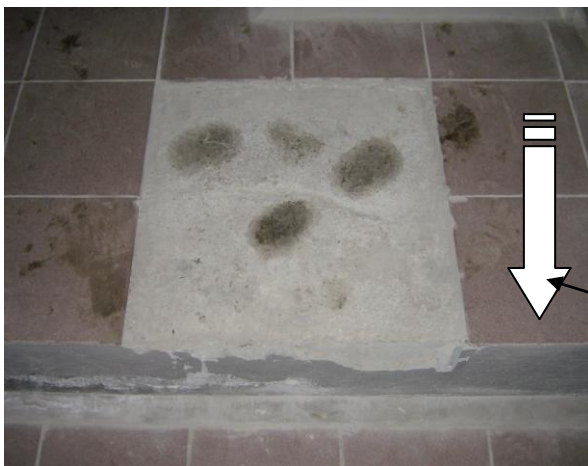
РИС.2

1. Обследование железобетонной плиты толщиной 300 мм, с искусственно выполненным полым цилиндрическим сверлением диаметром 20мм. Сверление расположено на глубине 200 мм от поверхности сканирования и имеет протяженность 100 мм. (рис.2, рис.3).

Обследование проводилось с верхней стороны плиты. Сканирование велось вдоль одной линии, с шагом постановки антенного устройства 50 мм.

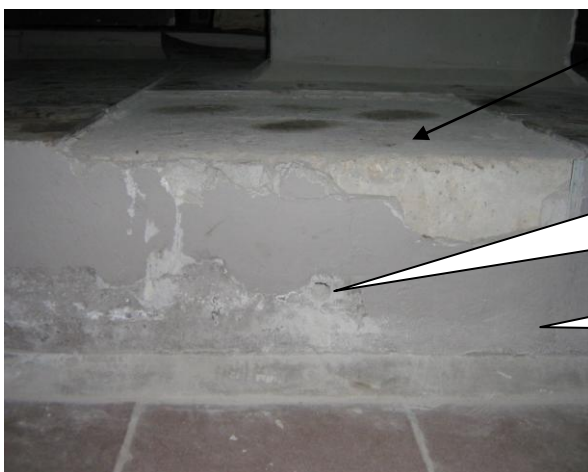
РИС.3

Полое цилиндрическое сверление диаметром 20 мм, расположенное на глубине 200 мм, протяженностью 100 мм.

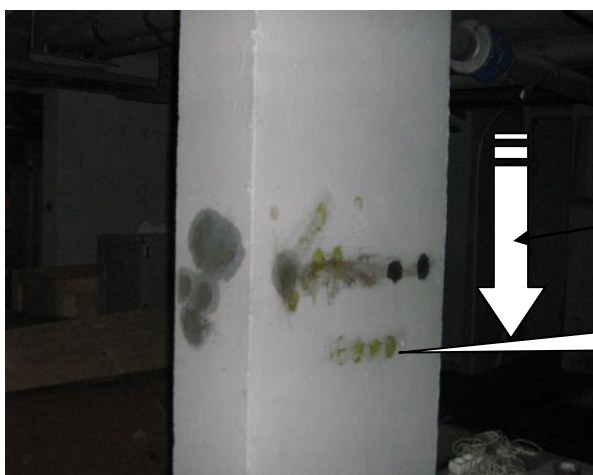
РИС.4

Сканирование велось вдоль одной линии, сверху вниз. Шаг постановки антенного устройства – 50 мм.

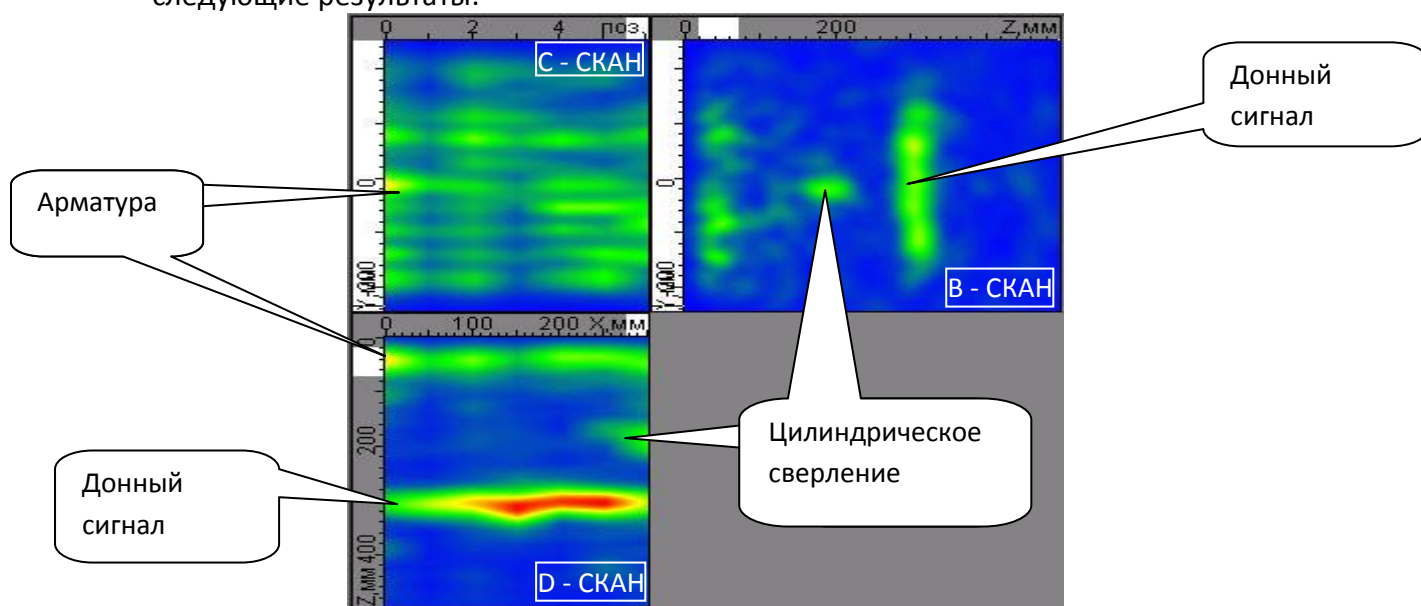
РИС.5

На томограмме внутренней структуры железобетонной плиты наблюдается характерное изображение донного сигнала на расстоянии 300 мм от поверхности сканирования, что соответствует реальной толщине объекта контроля (рис.5). На В и С-скане наблюдается ярко выраженный сигнал, в виде небольшого пятна, расположенный на глубине 200 мм, протяженностью около 100 мм, что соответствует реальному образу цилиндрического сверления. (рис.6).

На глубине 50 мм от поверхности сканирования находится слой арматуры. На С-скане (рис. 5, рис.8) заметны продольные полосы, являющиеся образами арматурных стержней.

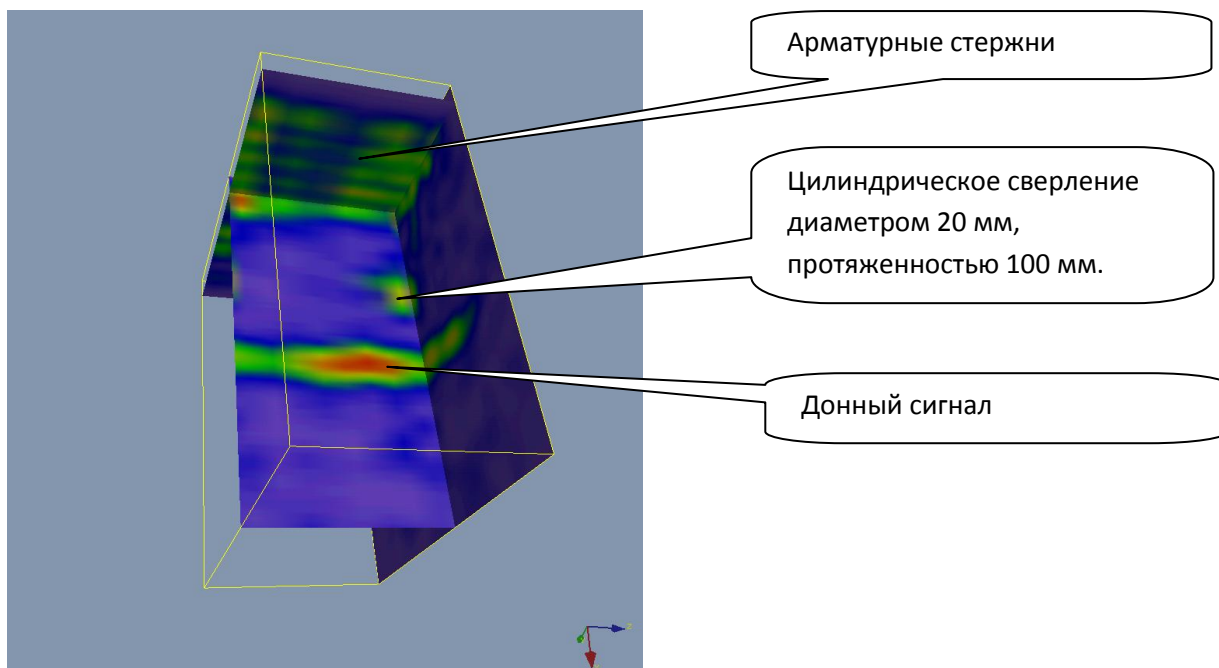
РИС.7

С помощью специализированного программного обеспечения VOXLER произведена обработка массива информации, анализ которого позволил получить данные объекта контроля в виде трехмерного изображения. Результаты контроля представлены в трех взаимно-перпендикулярных плоскостях. (рис.7)

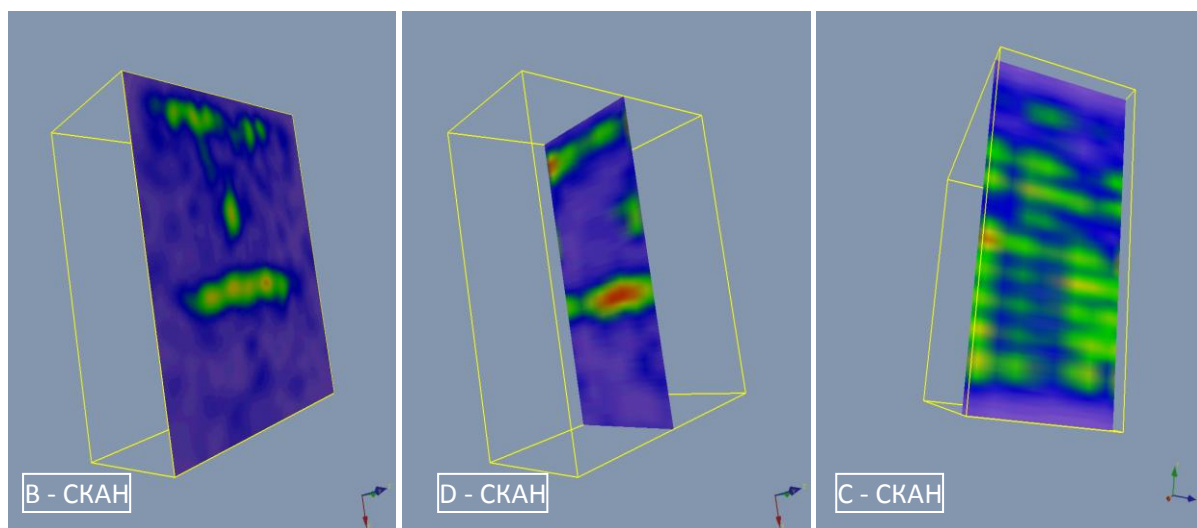
РИС.8

На рис. 8 представлены сечения объекта контроля по каждой отдельно взятой плоскости.

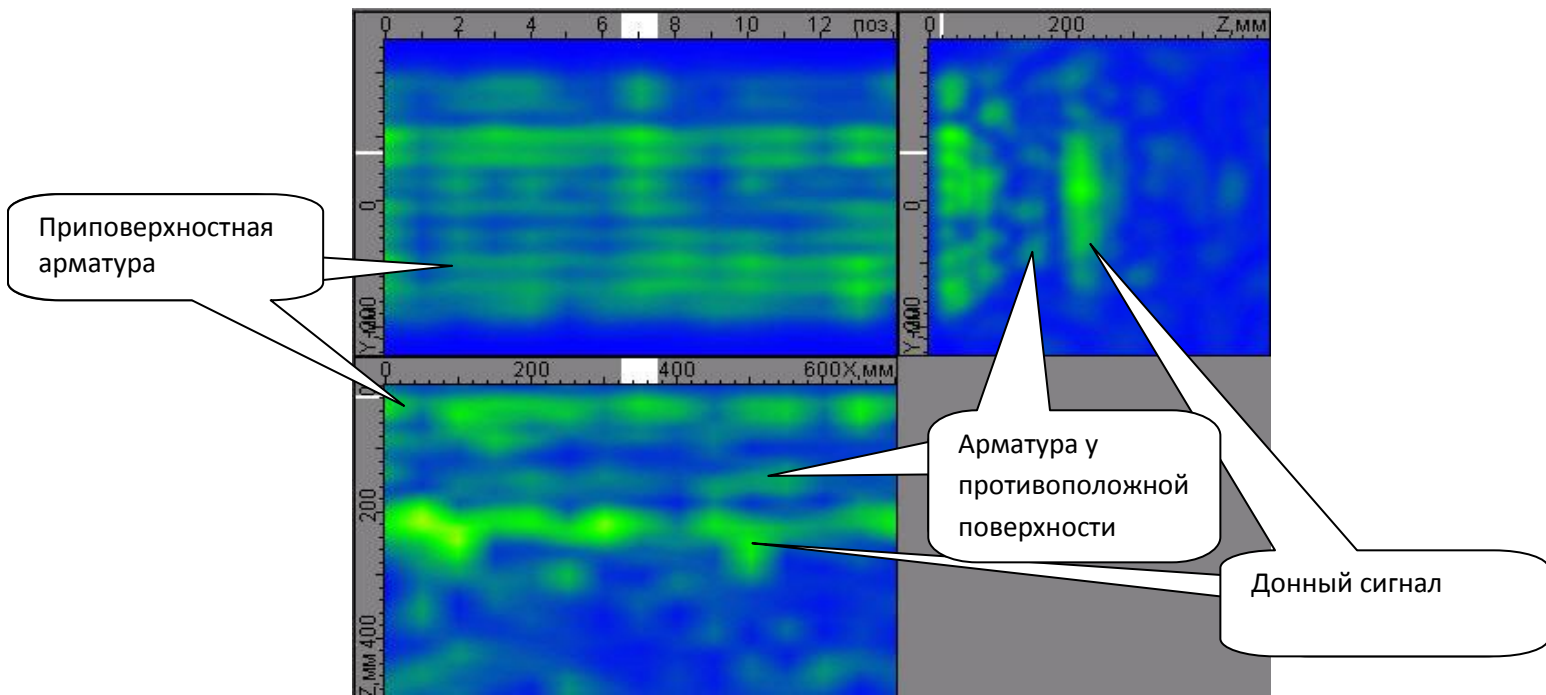
РИС.9

На рис. 9 представлена томограмма железобетонной стенки толщиной 200мм. Стенка покрыта небольшим слоем краски. На томограмме отчетливо виден донный сигнал, соответствующий реальной толщине стенки. На С – скане наблюдаются продольные линии, соответствующие образам арматурных стержней, расположенных на глубине около 30 мм.

На глубине около 180 мм от поверхности сканирования наблюдается полоса незначительной яркости, говорящая о том что, в данной области присутствует отражающая поверхность. Поверхность является образом арматурного слоя, расположенного у противоположной поверхности стенки. При рассмотрении С и D-скана можно оценить глубину его залегания. (рис. 9).

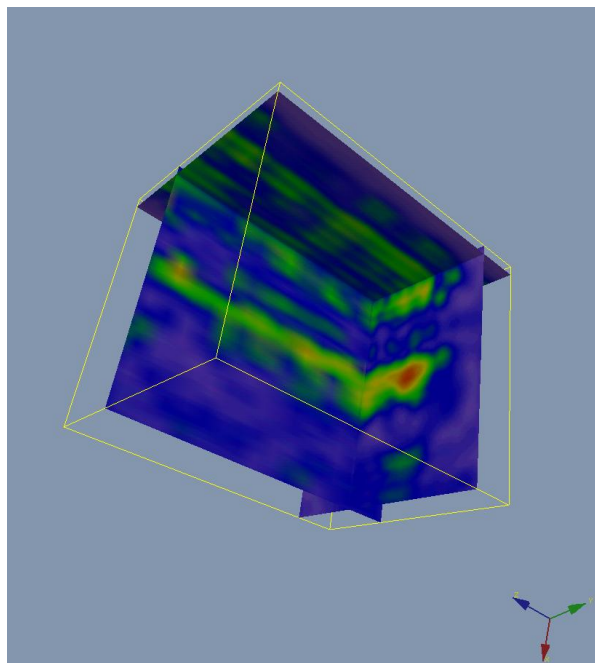
РИС 10.

На рис. 10 представлен объект контроля в трех взаимно-перпендикулярных плоскостях, полученный с помощью специализированного программного обеспечения VOXLER. На трехмерном изображении наблюдается донный сигнал, приповерхностный слой арматуры, и слой арматуры у противоположной поверхности. (рис. 10)

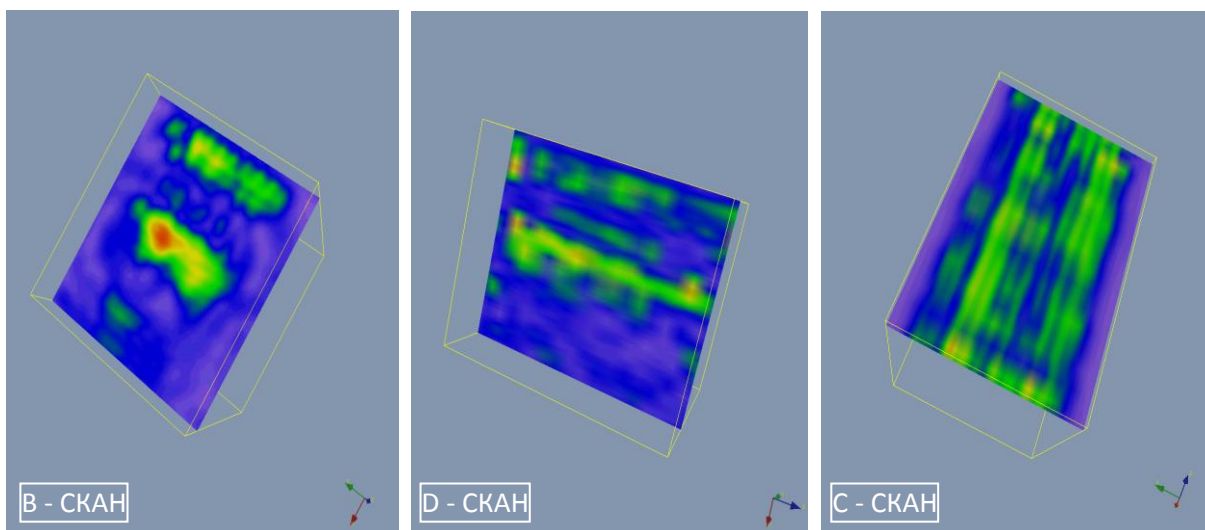
РИС.11

На рис. 11 представлены сечения объекта контроля по каждой отдельно взятой плоскости.

Таким образом, с помощью низкочастотного томографа А1040М ПОЛИГОН осуществлен контроль железобетонной стенки на наличие несплошностей, определена толщина объекта контроля. Получен образ арматурных стержней, расположенный на глубине 30 мм, обозначен слой арматуры, находящийся у противоположной поверхности на глубине около 180 мм от поверхности сканирования.
