Цель обследования: оценка применимости метода акустической томографии для локализации зон с разрушенной гидроизоляцией и защитным слоем.

Объект обследования: участок верхней железобетонной плиты коробчатой верховой балки Нагатинского моста. Материал – бетон М500, армирование – тросовая арматура Ø52.5 мм, толщина – 300 мм.

Дата проведения обследования: 11 ноября 2008 г, 2 февраля 2008 г.

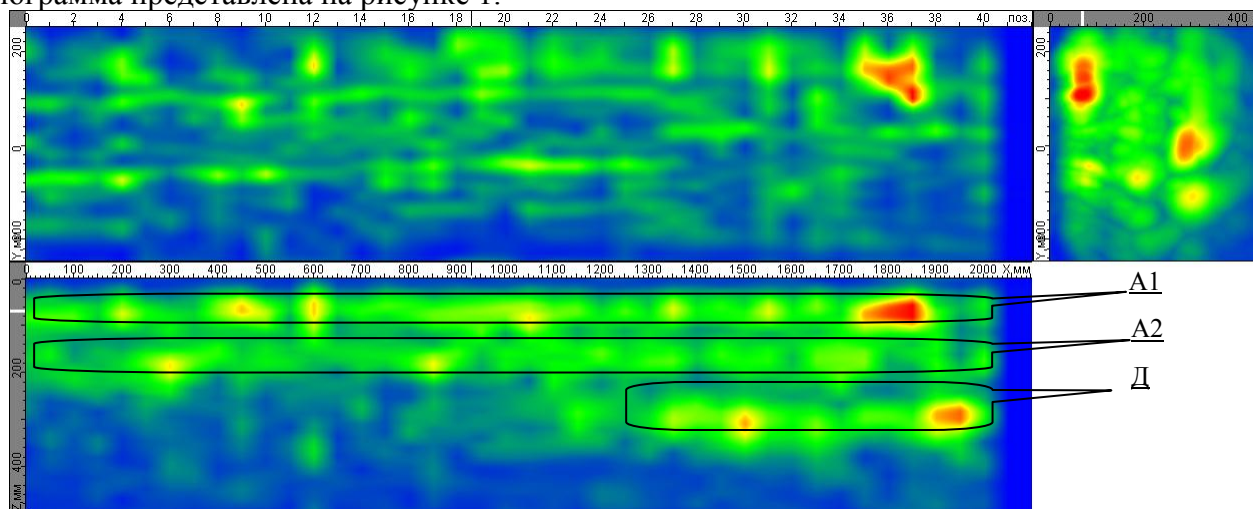
Рис.1 Томограмма первой зоны контроля.

A1 – образ первого слоя армирования

A2 – образ второго слоя армирования

Д – образ донной поверхности

По томограмме видно, что донный сигнал есть не на всем участке сканирования. Согласно отработываемой методике это означает, что в зоне, где донный сигнал отсутствует – гидроизоляция в норме, а там, где сигнал виден – она нарушена.

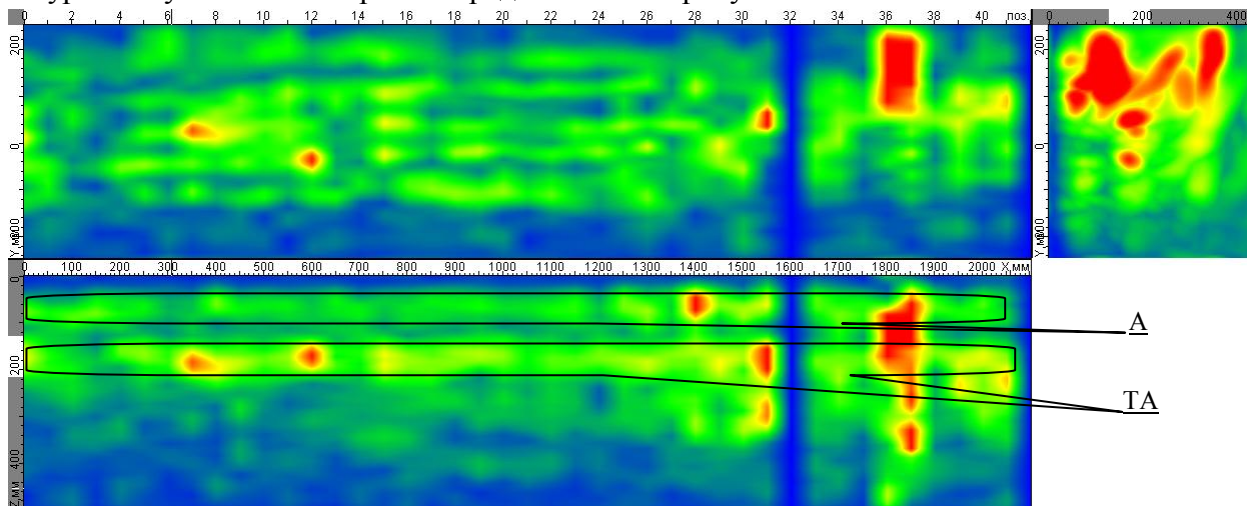
Рис.2 Томограмма второй зоны контроля

А – образ первого слоя арматуры Ø12 мм.

ТА – образ слоя тросовой арматуры Ø52.5 мм.

Образ донного сигнала на томограмме выделить не удастся, поскольку он сильно экранируется слоями арматуры.

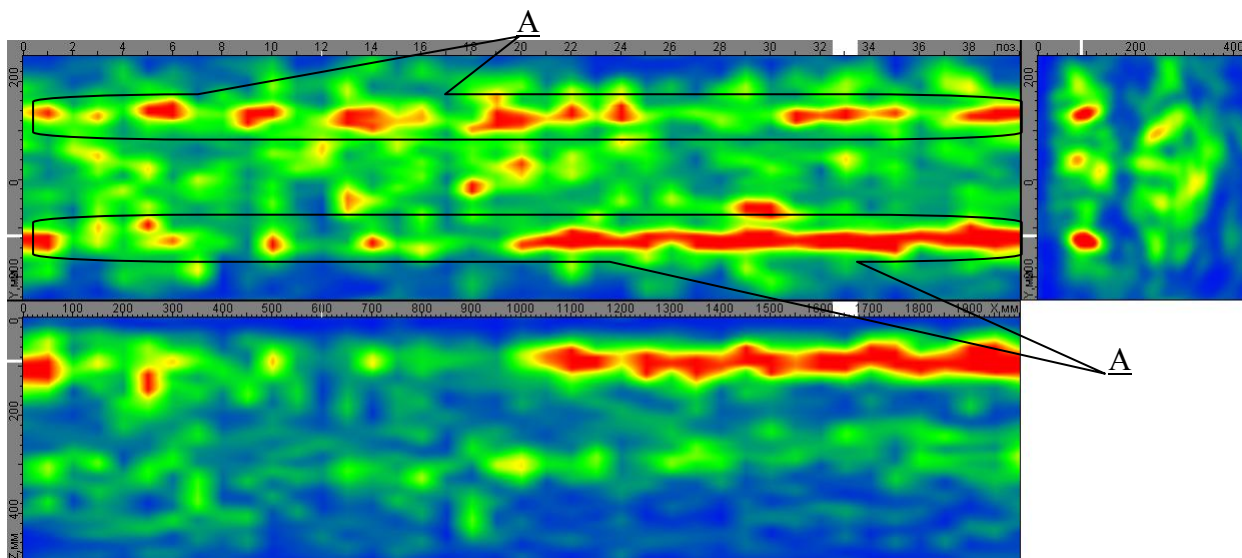
Рис.3 Томограмма третьей зоны контроля

А – образ двух стержней на первом уровне армирования.

По томограмме видно, что образ одного из стержней значительно расширяется в своей правой части. Причиной этому может послужить локальная трещиноватость бетона, возникшая из-за коррозии арматуры, что, в свою очередь является косвенным показателем нарушения гидроизоляционного слоя.

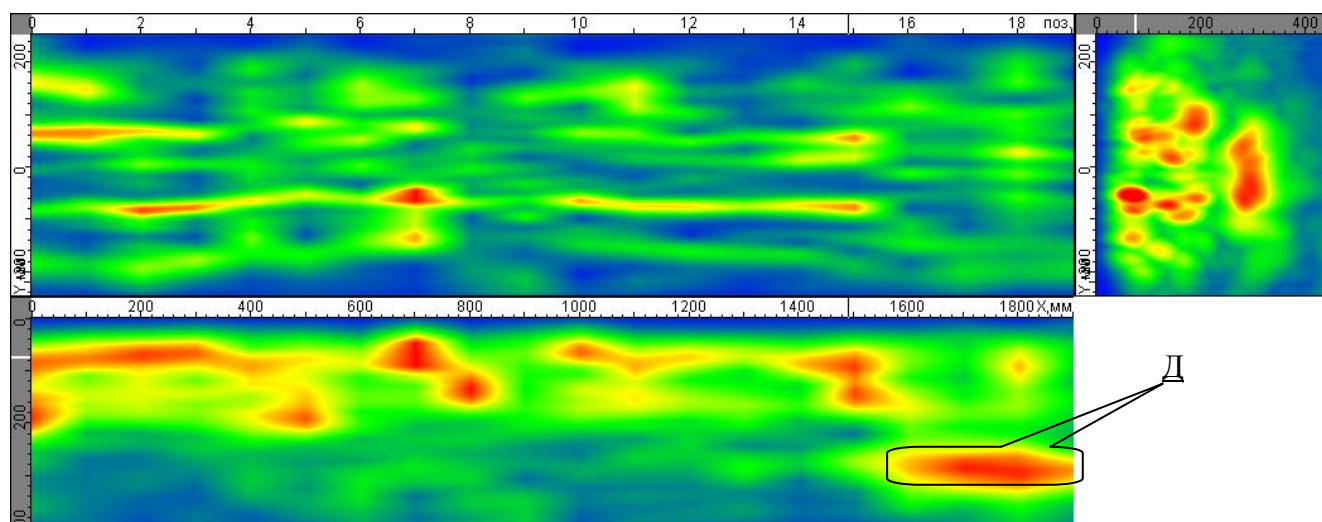
Рис.4 Томограмма четвертой зоны контроля

Д – образ донной поверхности

Как видно по томограммам, донный сигнал присутствует не на всей протяженности области сканирования. Зона, где он появляется – это зона с плохой «сцепкой» двух слоев бетона.

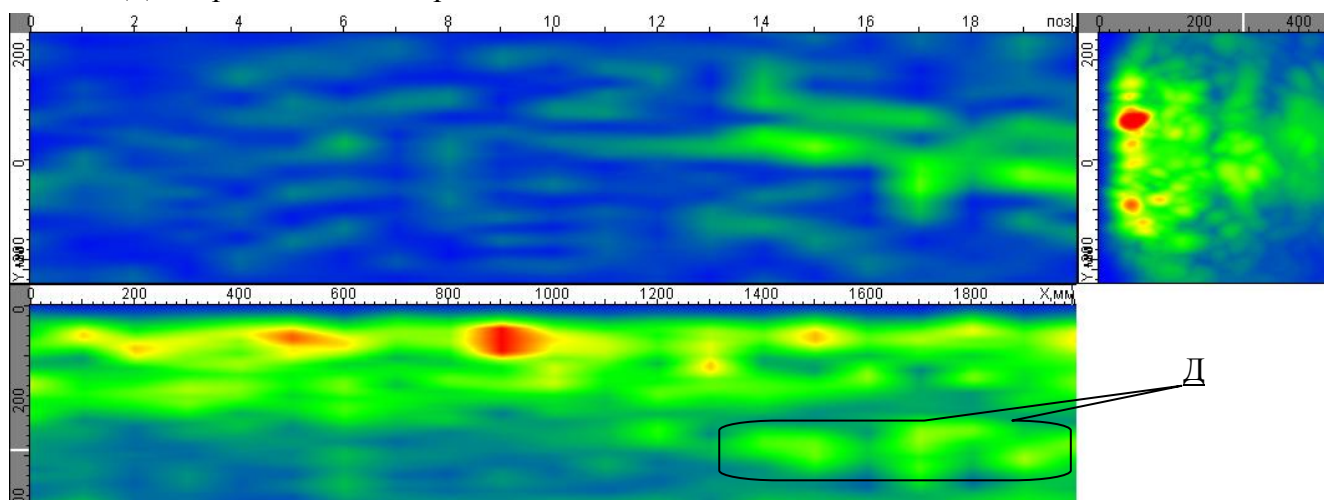
Рис.5 Томограмма пятой зоны контроля

Д – образ донной поверхности
