Обследование элементов конструкции канатной дороги

Объект обследования: канатная дорога спортивного комплекса «Воробьевы горы», расположенного в парковой на юго-западе Москвы.

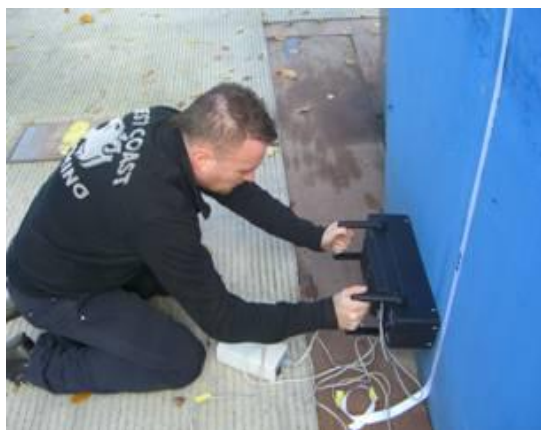
Рис.3

Сканирование проводилось с одной стороны вдоль одной линии. Шаг сканирования 50 мм, направление сверху вниз, количество установок антенного устройства 36, что соответствует длине полосы сканирования 1800 мм.

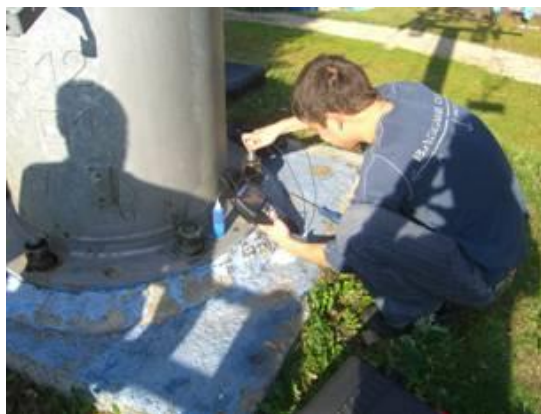
Рис.5

Перед проведением контроля торцевые поверхности болтов были очищены механическим способом от грязи и следов ржавчины. На зачищенные поверхности нанесен ультразвуковой гель Nord Test. Контроль проводился с помощью низкочастотного преобразователя [S0205](#) (25кГц), входящего в состав комплекта дефектоскопа.

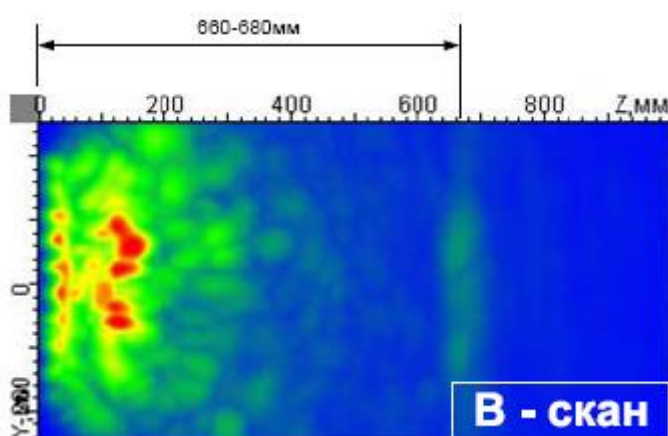
Рис. 7

- На томограмме внутренней структуры опоры (В-скан) (Рис.7) наблюдается характерное изображение донного сигнала на расстоянии 660-680 мм от поверхности сканирования, что соответствует реальной толщине конструкции.
